**A Magyar Elektrotechnikai Egyesület, a Magyar Biztosítók Szövetsége és az
Országos Katasztrófavédelmi Főigazgatóság**

ajánlása

**a villamos eredetű tűzkárok
megelőzéséhez és csökkentéséhez**

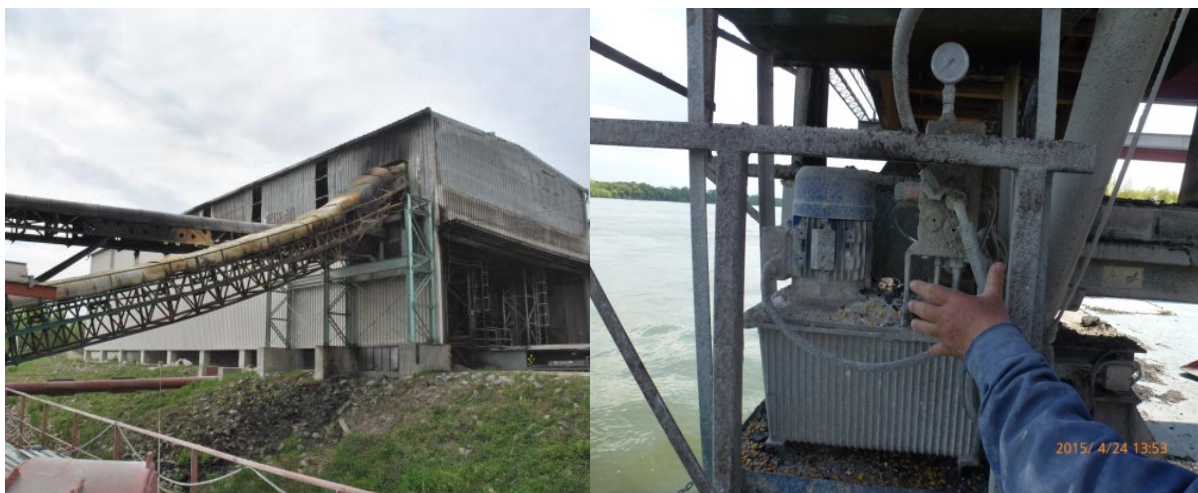
A tűz által nem érintett részeken jól látszik az éghető anyagú por lerakódása. Ennek rendszeres időközönként történő eltávolításáról az üzemeltetőnek kellett volna gondoskodnia.

A tűz által nem érintett részeken jól látható a lerakódott por, amely nemcsak a szerkezetek hőleadását gátolja, de – jelen esetben – anyagánál fogva könnyen meggyullad és elősegíti a lángterjedést. A karbantartás részeként a szennyeződést rendszeres időközönként el kellett volna távolítani.

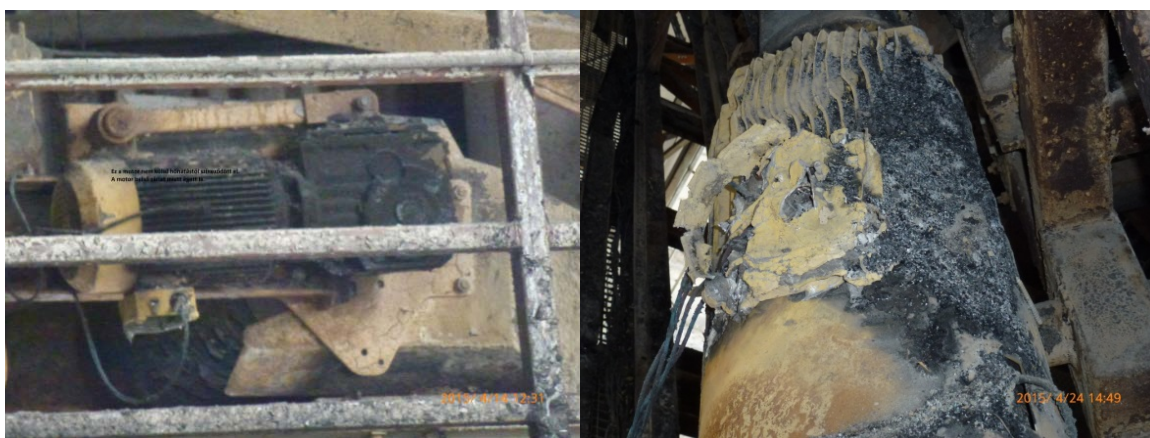
A zárlatos motor, a tűz feltételezett forrása

Tűz oka: a terményporral vastagon berakódott kábeltálcákban levő vezetékek és/vagy motorok rendellenes túlmelegedése, zárlata.

Az ilyen jellegű hibákat az erősáramú berendezések tűzvédelmi felülvizsgálatának is fel kell tárnia, és a felülvizsgálati dokumentációban tájékoztatni kell a tulajdonost/üzemeltetőt a szennyeződés eltávolításának szükségességéről. Mivel azonban a felülvizsgálatok között (a vonatkozó jogszabályi előírások miatt) jellemzően 3 - 6 év is eltelik, a megfelelő állapot biztosítása a tulajdonost/üzemeltető felelőssége.

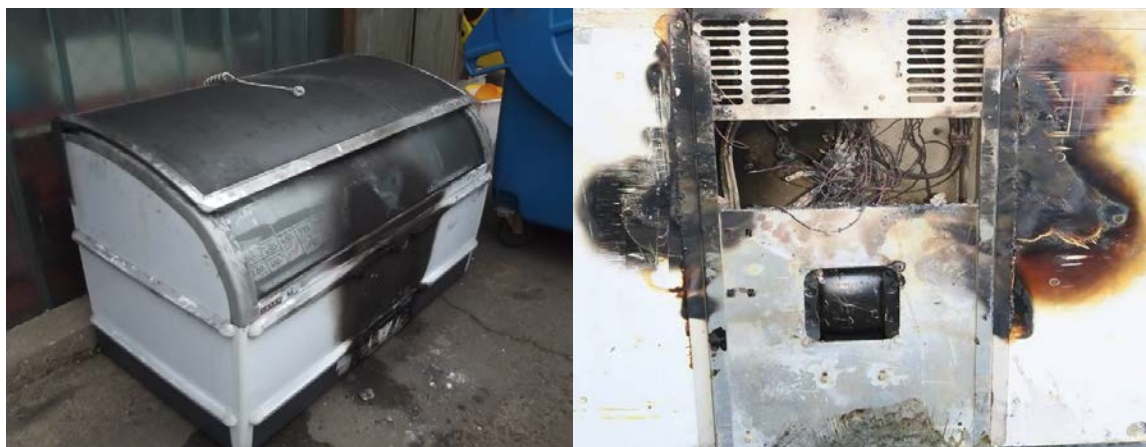
A hűtő és alsó része, ahol a meghibásodás bekövetkezett

Tűz oka: A hűtő meghibásodása

Bár a villamos készülékek általánosságban nagyon biztonságosak, elhasználódásuk vagy meghibásodásuk következtében akkor is okozhatnak tüzet, ha egyébként használatuk szabályos módon történik. A bemutatott eset elsősorban arra mutat rá, hogy a vezetékiszigetelések és egyéb anyagok égésekor felszabaduló korom olyankor is jelentős kárt okozhat, ha a tűz (az égés) csak kis területre koncentrálódik. Az ilyen jellegű károk bekövetkezését is csökkentheti a készülékek átgondolt elhelyezése, az időszakos felülvizsgálat és a készülékek rendszeres szemrevételezése.

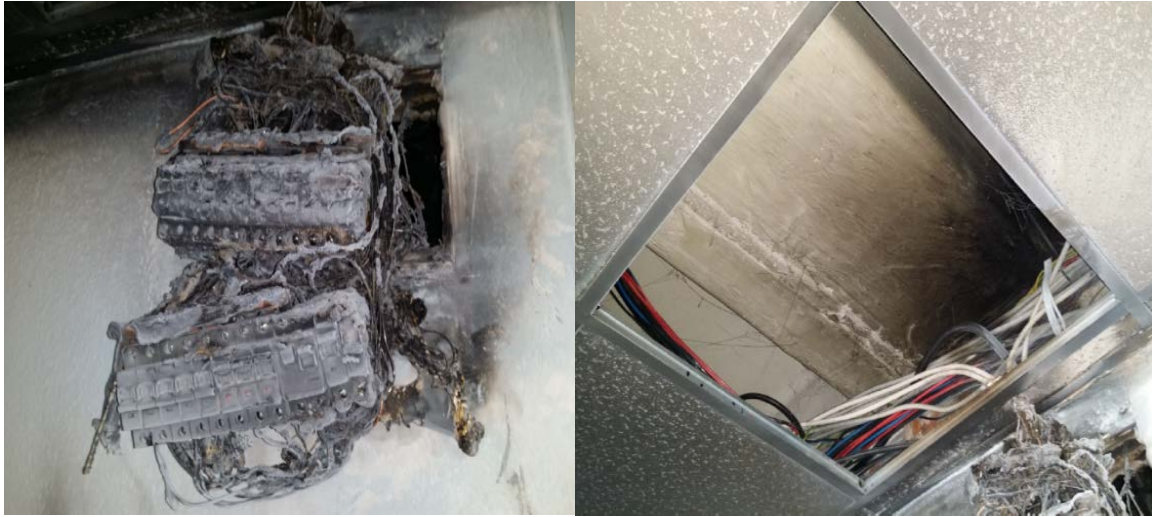
A rossz vezetékkötés miatt kigyulladt elosztó és környezete

Tűz oka: régi alumínium vezetékek kötéseinek eloxidálása

A rossz minőségű vezetékkötéseknél a villamos vezetékek és egyéb szerkezetek olyan mértékben felmelegedhetnek, hogy annak következtében a vezetékek műanyag szigetelése meggyulladhat. A jellemzően PVC-ből készült szigetelőanyagok égésekor rendkívül nagy mennyiségű korom keletkezik, amely akkor is jelentős kárt okozhat, ha a tényleges égés csak kis részre terjedt ki. A villamos berendezés rendszeres és alapos felülvizsgálatával csökkenthető az ilyen jellegű balesetek bekövetkezésének valószínűsége is.

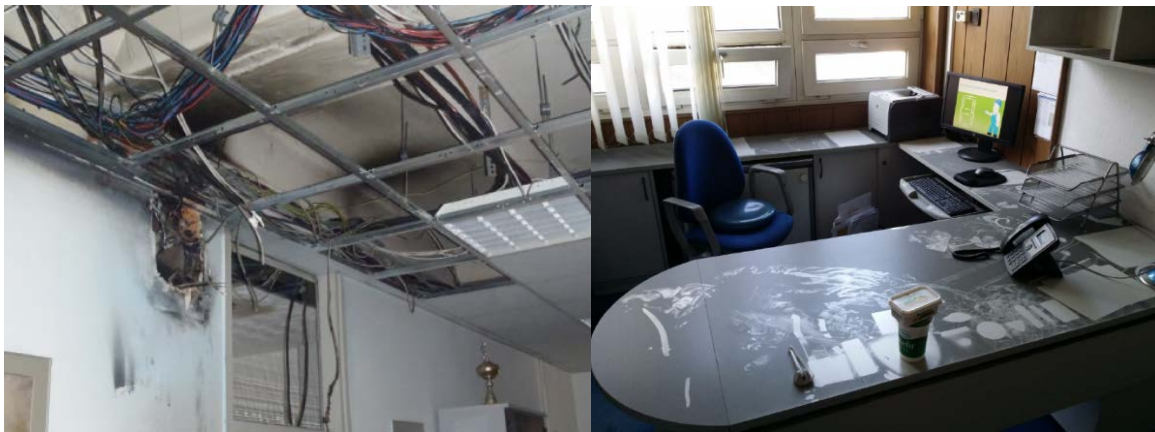
A kigyulladt elosztó környezetének koromszennyeződése

Kárérték: 10 m Ft, (2 épületszint és berendezések vegyi mentesítése, villamos vezetékek cseréje rézre, festés, parketta lakkozás)
